BIULETYN

Centrum Badawczo-Edukacyjnego
Konserwacji Zabytków PWSZ w Nysie

listopad 2010

nr 3

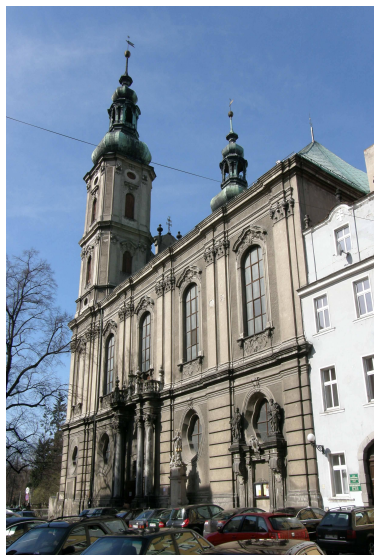
Fot. 1. Elewacja południowa - wejściowa

fasady głównej pełni elewacja południowa o niemal pałacowym charakterze, włączona w ciąg miejskiej zabudowy (Fot. 1).

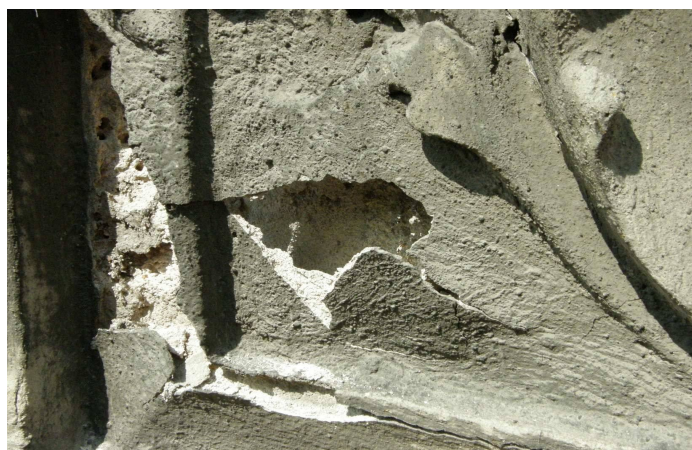
Fot. 2. Odspojenia tynku

Widoczne obecnie tynki były gładzone lub kładzione fakturalnie tj. baranek. Powierzchnia wtórnych tynków, pozostawionych bez warstwy malarskiej lub jedynie z pobiałą, jest bardzo zabrudzona, miejscami pokryta mchem i porostami. W wielu miejscach występują niebezpieczne odspojenia od wątku ceglanego (Fot. 2).

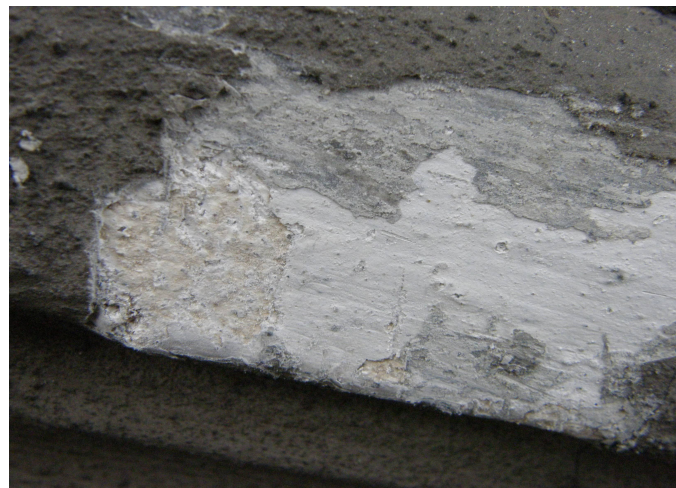
W trakcie wstępnego rozeznania wykonano liczne odkrywki schodkowe celem ustalenia pierwotnych warstw malarskich i składu tynków. Okazało się, że pod obecnie widocznymi warstwami szlamu, zapraw lub pobiał znajdują się oryginalne tynki z zachowanymi warstwami malarskimi (Fot. 3).

Fot. 3. Jedna z odkrywek wykonanych na elewacji. Pod warstwą obecną widoczna jest warstwa szaro-błękitna, poniżej pobiała i oryginalna warstwa ugrowa.

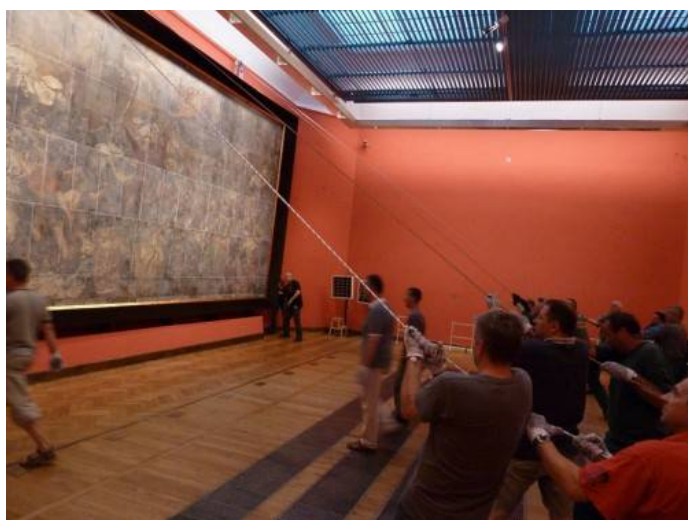
Wielkoformatowe dzieło sprawia niemało kłopotu konserwatorom. Aby zdjąć ze ściany "Bitwę pod Grunwaldem", do czterech punktów ważącego 400 kg obrazu zostały przytwierdzone liny. Następnie liny połączono ze ścianą, dzięki czemu stojący pod obrazem mężczyźni, którzy je ciągnęli, mogli najpierw unieść płótno do góry, zdejmując je z haków, po czym powoli opuścić obraz na dół.

Zdejmowanie obrazu ze ściany. Fot. Muzeum Narodowe w Warszawie

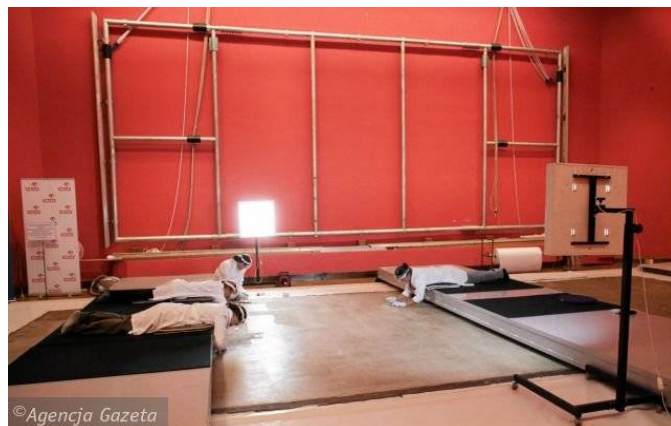
Konserwatorzy przy pracy. Fot. Agencja Gazeta

Podczas obecnej konserwacji, gdy obraz spoczywa zwrócony licem do dołu na specjalnym drewnianym podeście, a konserwatorzy pracują nad nim na ruchomych pomostach. Najpierw zostanie usunięty stary dublaż, czyli tkanina wzmacniająca rewers. (Usuwanie go to żmudna praca, ponieważ z rewersu płótna należy wyskrobać woskową masę, przy pomocy której przytwierdzono dublaż.) Potem na rewersie obrazu zostaną załatanie rozdarcia, naklejone łaty i założony nowy dublaż. Te prace mają zająć rok. Konserwatorom wyznaczono sztywny termin, ponieważ obraz jesienią 2011 roku ma wyjechać na wystawę do Berlina.
